# OPOLSKI INFORMATOR KONSERWATORSKI

OPOLE 2010

| <b>I PRACE KONSERWATORSKIE.....</b> | <b>7</b> |
| <i>dr Anna Rawska-Skotniczy, Elżbieta Molak</i> Ocena stanu technicznego wieży dzwonnicy kościoła p.w. Wniebowzięcia N.P.M. w Kościerzycach ..... | 61 |

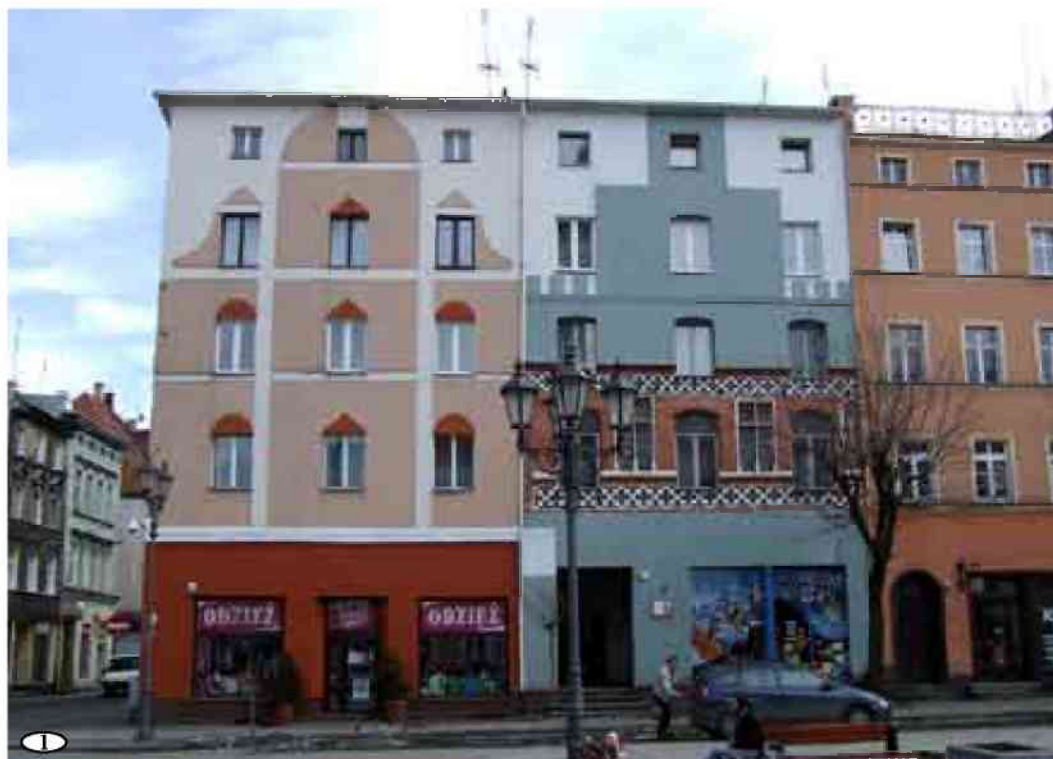
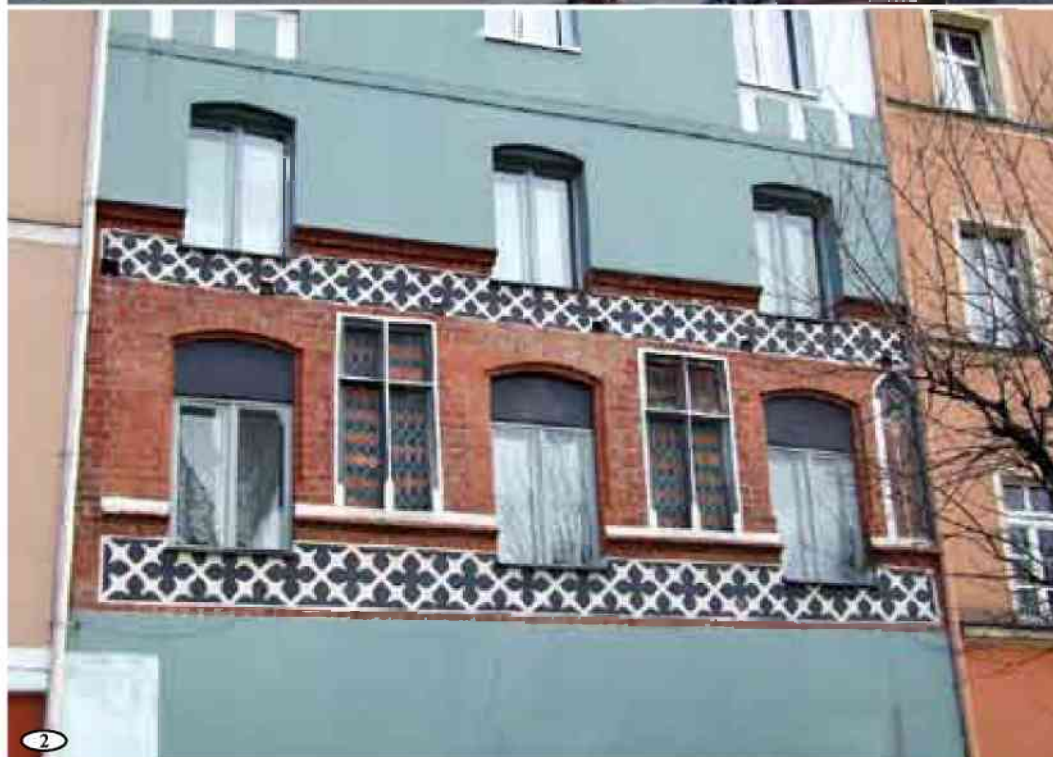
Ryc. 1 Brzeg, Rynek 1. Fot. J. Skarbek.

Ryc. 2 Rynek 1. Fragment elewacji. Fot. J. Skarbek.

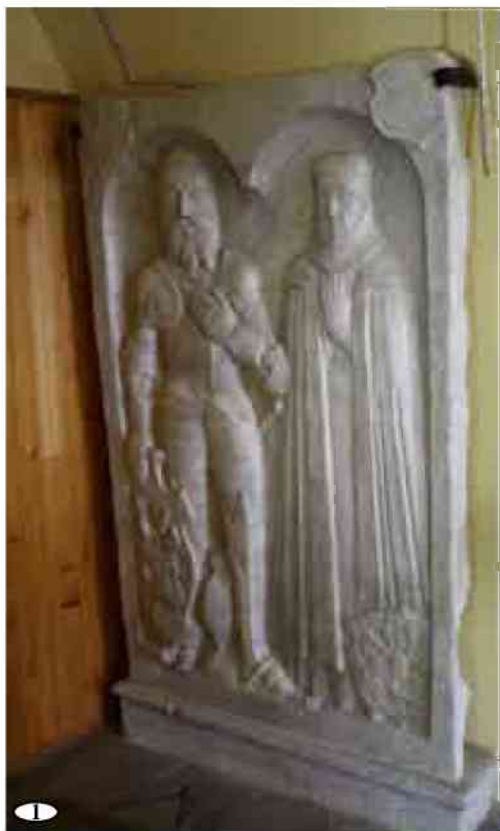
**Płyta nagrobna Wolfa Bohdanowskiego ze Ślimakowa i jego żony** (renesans, ok. 1555, marmur) (*ryc. 1*) i **płyta nagrobna Jerzego Bohdanowskiego ze Ślimakowa i żony Marii Anny Czechówny z Belku** (renesans, 2 poł. XVI w., marmur).

Ryc. 1 Bogdanowice. Kościół parafialny p.w. Podwyższenia Krzyża Św. Płyta nagrobna Wolfia Bohdanowskiego ze Slimakowa i jego żony.  
 Ryc. 2 Bogdanowice. Kościół parafialny p.w. Podwyższenia Krzyża Św. Płyta nagrobna dziecka z rodziny Bohdanowskich.  
 Ryc. 3 Brynica. Kościół parafialny p.w. św. Szczepana. Ołtarz boczny p.w. św. Jana Ewangelisty.  
 Ryc. 4 Brzeg. Kościół parafialny p.w. św. Mikołaja. Ołtarz główny – tryptyk Świętej Rodziny.

Po demontażu płyt z muru okalającego kościół, oczyszczono powierzchnię marmuru z wtórnych nawarstwień, przemaalowań i pobiał. Usunięto pozostałości po spoinach i sklejo szczeliny. Marmur odsolono i wzmocniono powierzchniowo. Uzupełniono ubytki kamienia i wykonano na wysokim poziomie rekonstrukcje brakujących form rzeźbiarskich, uczytelniono inskrypcje w języku czeskim. Ze względu na bardzo osłabioną strukturę marmuru, przed montażem płyt w przedsionku kościoła, wykonano na ich tylnej powierzchni wzmacniający konstrukcję laminat, płyty zostały ustawione na kamiennych postumentach i zabezpieczone metalowymi klamrami.

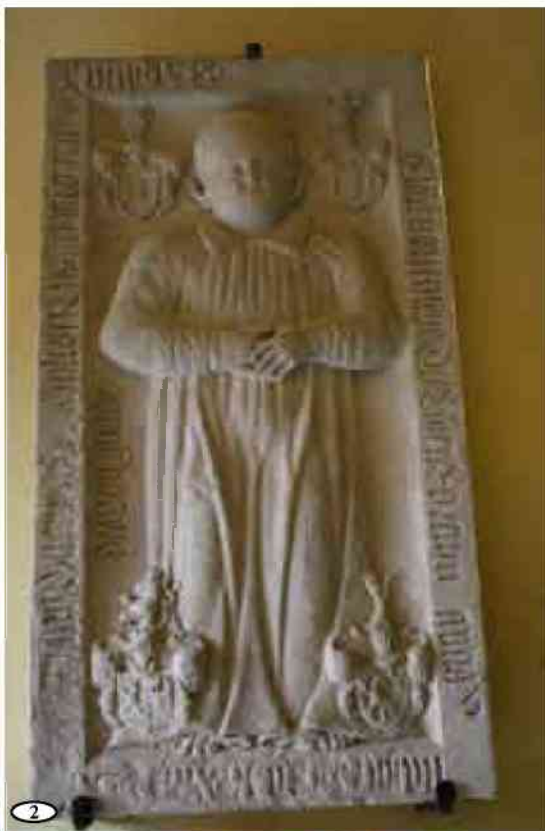
2

**Dwie płyty nagrobne dzieci z rodziny Bohdanowskich** (renesans, k. XV w., piaskowiec) (*ryc. 2*).

Płyty zdemontowano z muru okalającego kościół, oczyszczono ich powierzchnię i usunięto zaplamienia. Ponadto przeprowadzono zabiegi dezynfekcji, wzmocnienia struktury kamienia i uzupełniono ubytki. Po konserwacji płyty zostały zamontowane w przedsionku kościoła.

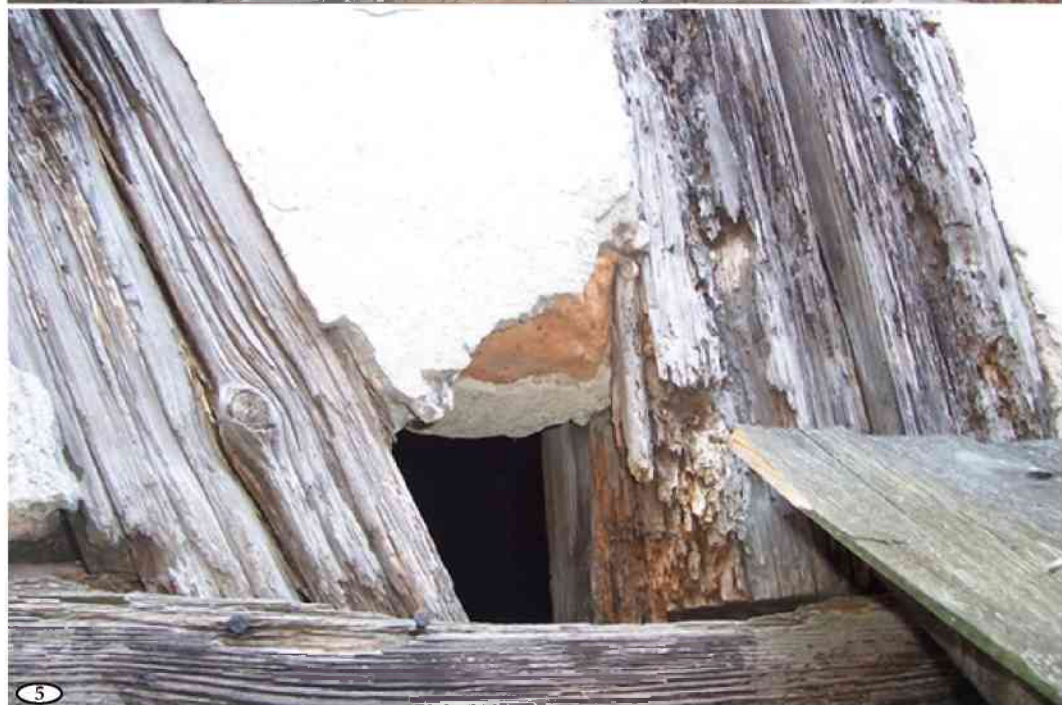
Ryc. 4. Istniejące stalowe ściągi mające wzmocnić konstrukcję wieży  
 Ryc. 5. Zniszczone elementy nośne ścian tworzącej kosz rynnowy

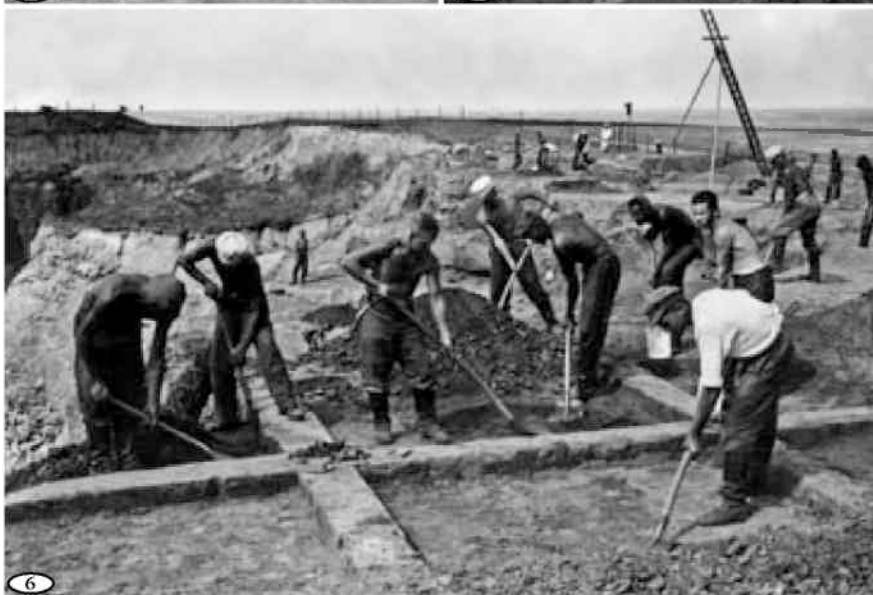
Ryc. 4. Nowa Cerekwia, stan. K. Widok pieca garncarskiego.

Ryc. 5. Nowa Cerekwia, stan. K. Piec garncarski w trakcie eksploracji.

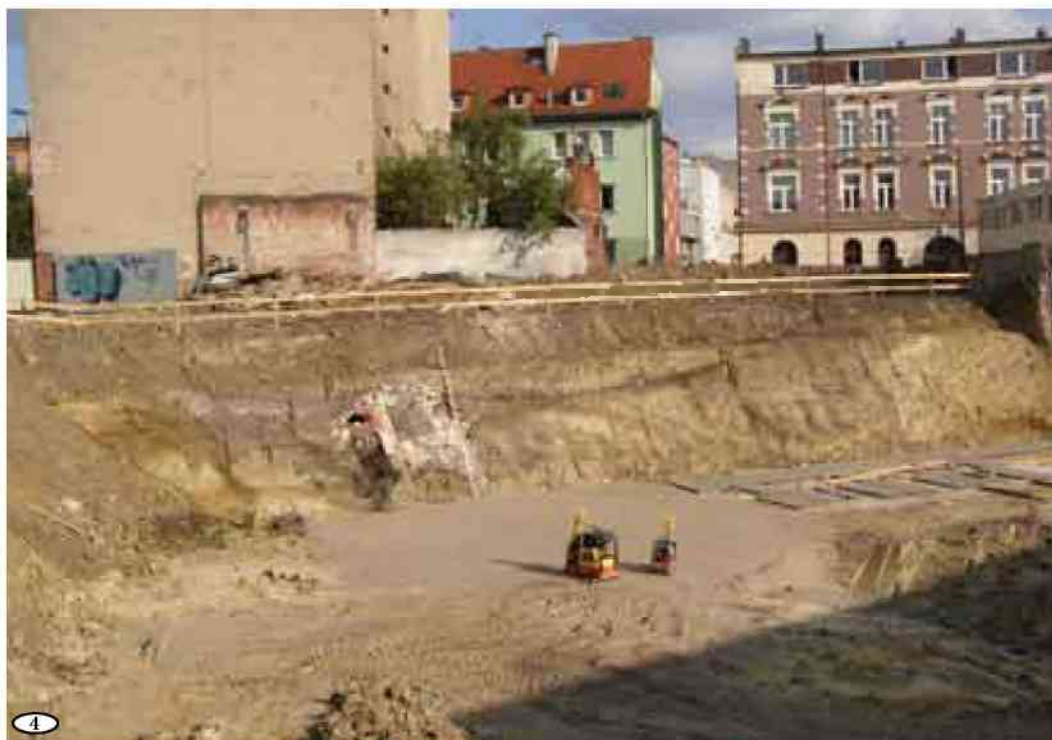
1 – nasyp warstwowany; humus, glina, piasek, żwir, szlaka żuźlowa, 2 – humus z marglem i domieszkami gruzu, 3 – ilasty piasek nasypowy, 4 – nasypowe nawarstwienia: humus, glina, gruz, margiel; domieszki kulturowe XIX-wieczne, 5 – fragmenty murów ceglanych i ceglano-kamiennych, 6 – konstrukcja kanału ściekowego, 7 – glina nasypowa d drobnymi domieszkami fragmentów cegły, 8 – nasyp gruzu ceglano (cegła – palcówka z zaprawą wapienną), 9 – nawarstwienia ilaste z dodatkami zbutwiałych szczątków organicznych, drobnymi domieszkami gruzowiskowymi (warstwa o charakterze namuliska), 10 – glina calcowa.

Ryc. 4. Opole ul. Kominka – widok na profil wschodni wykopu budowlanego.

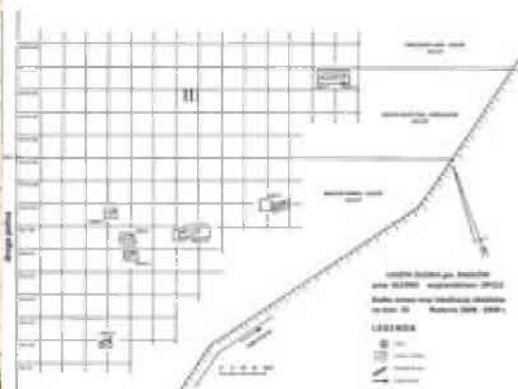
Ryc. 2. Ligota Oleska, stan. 25. Plan sytuacyjny wykopów i odkrytych obiektów.

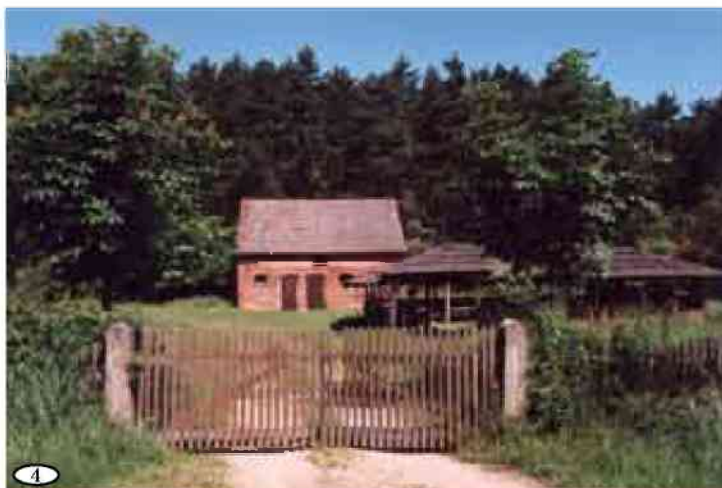
Ryc. 4. Stara brama wjazdowa na teren zespołu gajówki Śródleśie (Nadleśnictwo Prószków).

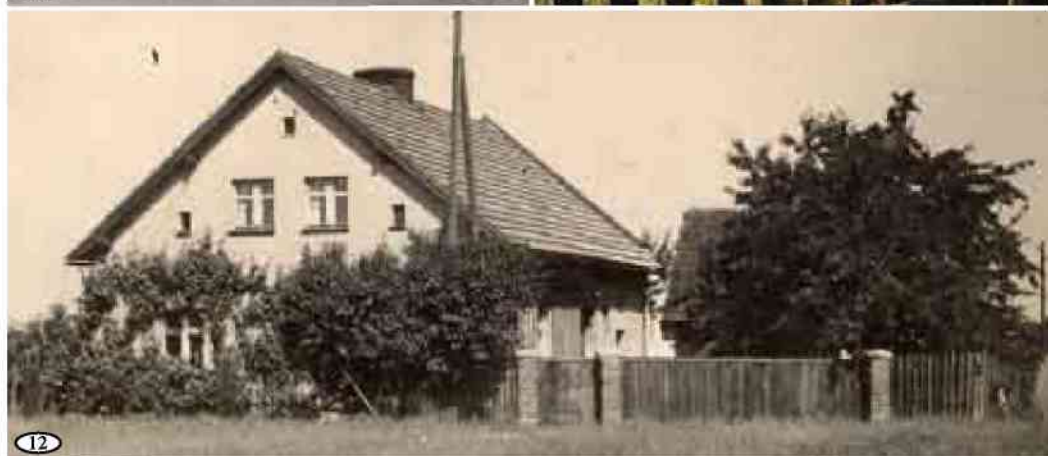
12

Ryc. 11. W prostocie drzemie niewypowiedziane piękno. Najwyklesze ogrodzenie wykonane ze sztachet, robi niejednokrotnie niezwykle miłe wrażenie. Ryc. 12. Fotografia ukazuje ogrodzenie wykonane z różnego rodzaju materiałów (podkłady kolejowe, siatka, deski, sztachety, cegła klinkierówka).

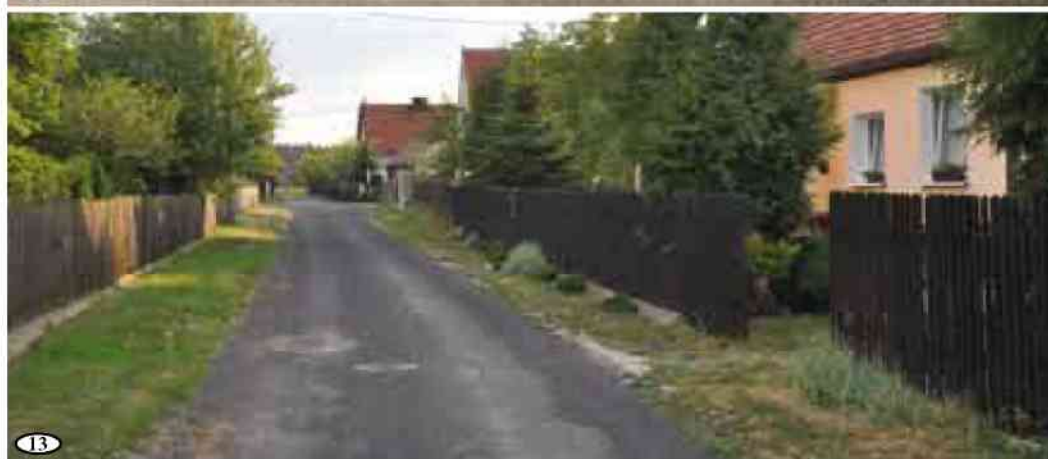
13

Ryc. 13. Wiejska uliczka, wzdłuż której domostwa od drogi odgradza niewysoki, gustowny drewniany płotek wykonany ze sztachet.

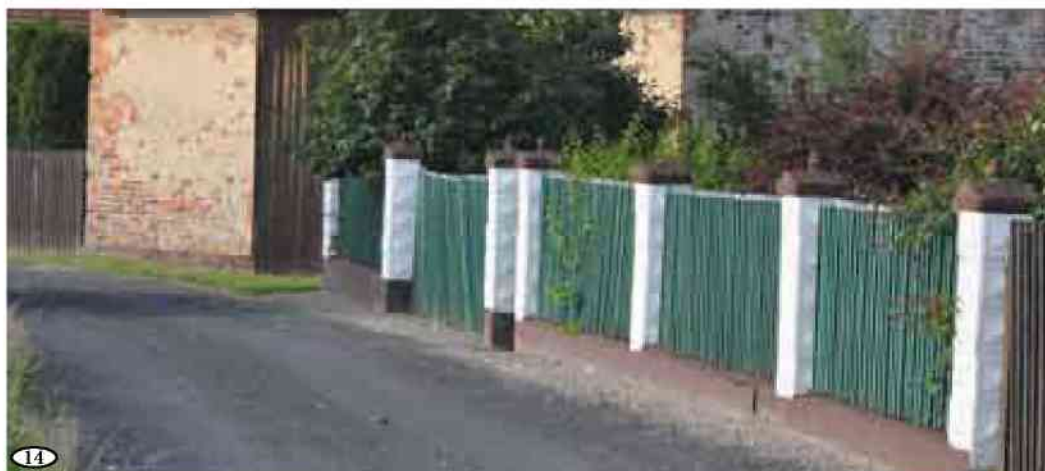
Ryc. 14. Przykład poniemieckiego ogrodzenia, posadowionego na podmurówce, którego fantazyjnie zwieńczone słupy wykonano z betonowych segmentów.

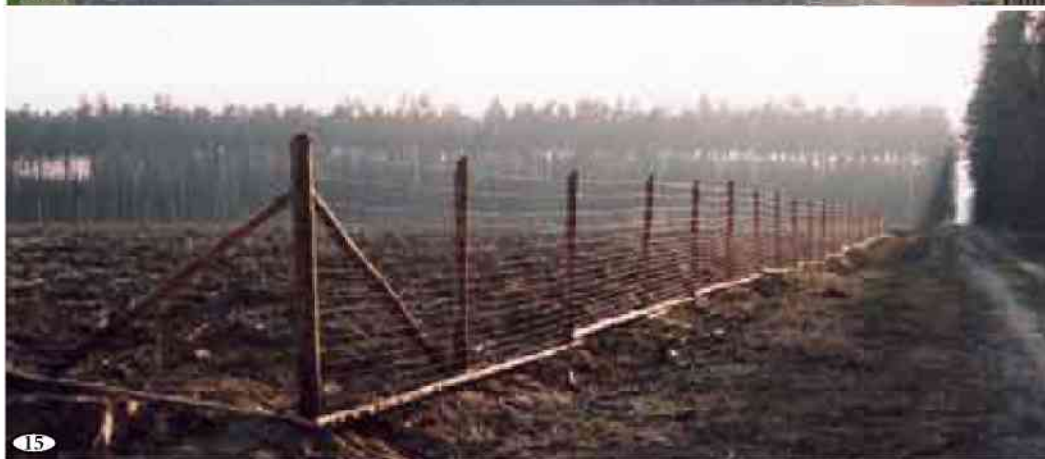
Ryc. 15. Przykład współczesnego ogrodzenia uprawy leśnej (Nadleśnictwo Tułowice) z płotem o wysokości 2m, którego zadaniem jest ochrona nasadzeń przed zwierzyną.

i świeżych odrostów) (ryc. 15). W ślad za tym szło ogradzanie obszaru całych wiosek usytuowanych w sąsiedztwie boru, w szczególności zaś ich pól uprawnych, przed leśną zwierzyną. Wiek XIX był również schyłkowym okresem występowania w stanie wolnym ostatnich drapieżników tj. wilki, które przed wiekami dziesiątkowały stada owiec wypasanych na śródleśnych łąkach. W obszarze obecnego Nadleśnictwa Tułowice, ostatniego wilka występującego na wolności, strzelono w latach 50-tych XIX stulecia. Siatki leśne i polne zaczęły utrudniać naturalną migrację dzikiej zwierzyny, zastawiając jej ścieżki stałego przemarszu. Między innymi to spowodowało zanikanie niektórych gatunków, szczególnie naturalnych drapieżników-selekcjonerów, co odbiło się na nadmiernym rozprzestrzenianiu się innych. Do owego zachwiania ekosystemu przyczyniły się, między innymi, grodzenia lasów i pól, dokonywane wówczas na niespotykaną dotąd skalę (ryc. 16).

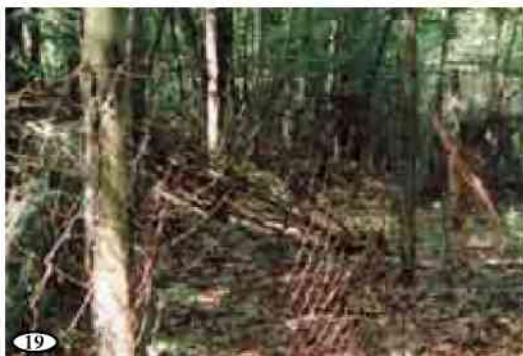
Ryc. 18. Przykład zachowanego w oryginale przedwojennego ogrodzenia śródlęsnej gajówki Dębowiec (niem. Eleonorensgrün), Nadleśnictwo Prószków.
