Opolski Informator Konserwatorski

Opole 2017

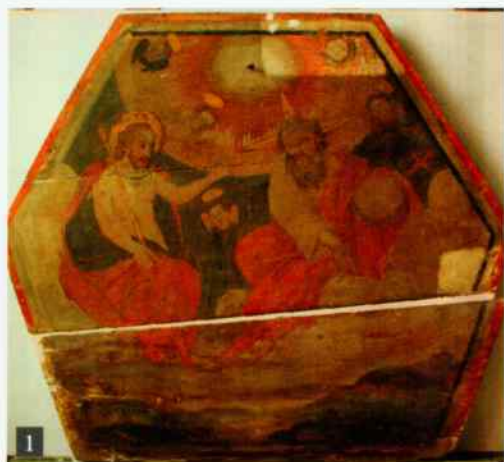
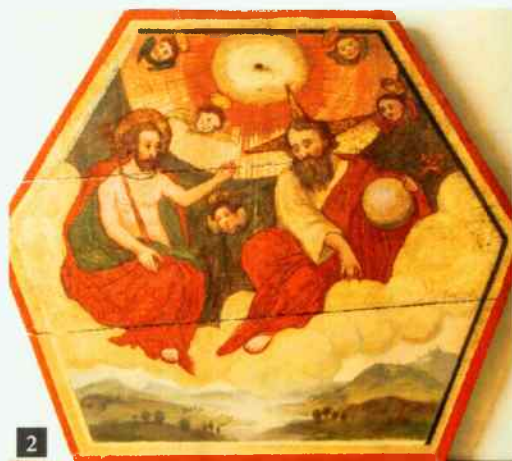
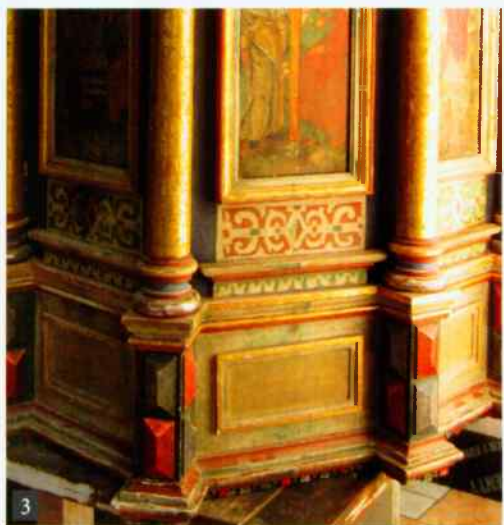
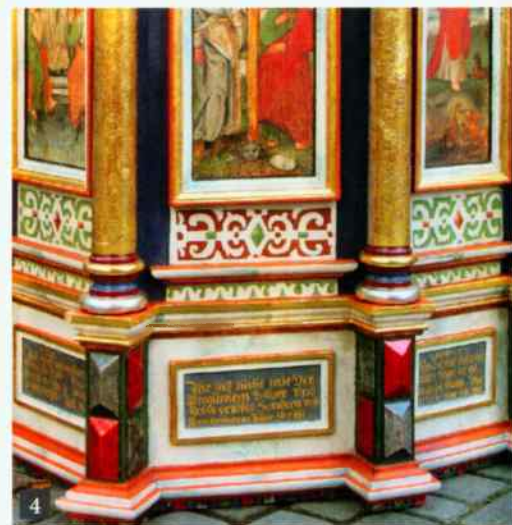
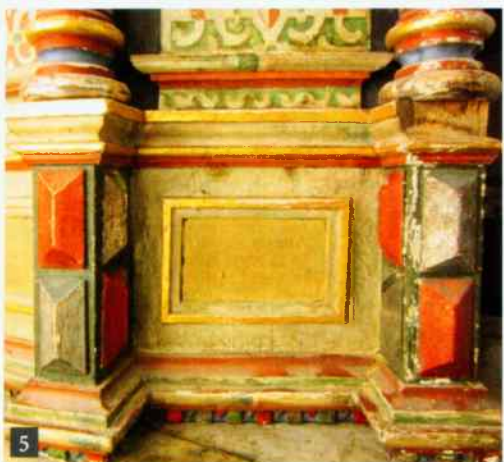
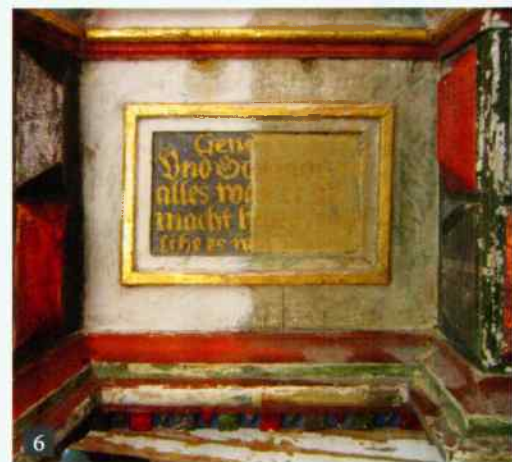
1. Obraz *Trójca Święta* z ambony I ćw. XVII w., z kościoła filialnego pw. Najświętszego Serca Pana Jezusa i św. Jadwigi Śląskiej w Komorznie. Stan przed konserwacją.
2. Obraz *Trójca Święta*. Stan po konserwacji.
3. Kosz ambony. Stan przed konserwacją.
4. Kosz ambony. Stan po konserwacji.
5. Fragment kosza ambony. Stan przed konserwacją.
6. Fragment kosza ambony. W trakcie usuwania przemalowań.
7. Ambona. Stan po konserwacji.

Drewno zostało uszkodzone przez żerujące w nim owady. Na całej powierzchni widoczne były otwory, z których wysypywała się mączka drzewna. W niektórych partiach destrukcja była tak mocno zaawansowana, że fragmenty te należało wymienić, bo nie spełniały funkcji konstrukcyjnej. W wielu miejscach widoczny był brak elementów drewnianych między innymi w części podstawy ambony. Cała powierzchnia ambony była bardzo mocno zabrudzona, ze znacznymi ubytkami i przetarciami polichromii i złoczeń wraz z laserunkami.

Płyciny w dolnej części kosza i balustrady zostały przemalowane białą farbą olejną. Prawdopodobnie pod jej warstwą znajdowały się inskrypcje. Powyżej w partii cokołowej kolejny rząd płycin z malowidłami pokrywała warstwa zabrudzeń i pociemniałego, pożółkłego werniksu, warstwa malarska miała ubytki i odspojenia. Obraz z przedstawieniem *Stworzenia świata* w dolnej części został praktycznie utracony, zrekonstruowano go przy okazji ostatniej konserwacji. Pomiędzy płycinami umieszczono złoczone i srebrzone na pulment kolumnienki, których trzony udekorowano puncowanym ornamentem roślinnym. Na tych elementach złoczenia były bardzo zniszczone, szczególnie w dolnej części na bazach kolumnienek (liczne ubytki pożłoty wraz z gruntem, odspojenia i pęcherze w kształcie daszków). Poręcz w górnej części balustrady i kosza, profilowana, polichromowana (imitacja marmoryzacji, złoczenia i srebrzenia na pulment), została bardzo mocno uszkodzona ze względu na swoją funkcję, jak również z tego powodu, że przytwierdzano do niego gwoździami i pineskami zdobiące koronki. Taki sam stan zachowania dotyczył gzymsu balustrady, kosza i słupka przy wejściu na ambonę. W dolnej części przy słupku, podczas ostatniej konserwacji, uzupełniono duży fragment drewna płyciny. Później (po usunięciu przemalowań) okazało się, że napis na wymienionym drewnianym fragmencie zrekonstruowano podczas poprzedniej konserwacji. Na słupku i w dolnej części gzymsu ambony wydrapano liczne napisy w typie „kocham Elę”. W dolnej partii ambony drewniane zdobienie ażurową stylizowaną wicią miało znac-

ne ubytki drewna. Elementy konstrukcyjne ambony takie jak schody, podest, podpora, również zostały zaatakowane przez owady, czego skutkiem było osłabienie konstrukcji obiektu. Drewno użyte do wykonania tych elementów było mocno zabrudzone, zmurszało, spękało, rozwarstwiło się oraz miało znaczne ubytki.

mydélko do oczyszczenia pozłoty oraz miejscowo, aby zmyć złotól, zastosowano Dwumetyloformamid. Pozłoté uzupełniono złotem i srebrem płatkowym na czerwony i czarny pulment. Drobne punktowe ubytki uzupełniono złotem i srebrem muszelkowym. Złocenia zabezpieczono 5 % Paraloidem w toluenie. Położono warstwé werniksu satynowego, damarowego na miejsca polichromowane. Ubytki polichromii uzupełniono retuszem naśladowczym farbami żywicznie-olejnymi, którymi również wykonano laserunki na pozłocie. Polichromię zabezpieczono werniksem końcowym Talensa półmatowym seria 003. Wykonano nowe mocowanie baldachimu, umożliwiające zawieszenie go na hakach bez potrzeby wbijania gwoździ. Pod cokołem ambony w posadzce była drewniana podstawa całkowicie zniszczona i nienadająca się do dalszej ekspozycji, dlatego wymieniono ją na nową granitową, odporną na wilgoć i owady. Elementy ambony zamontowano w kościele używając tych samych metalowych elementów mocujących, wcześniej odrdzewionych i zabezpieczonych woskiem mikrokrystalicznym.

W efekcie konserwacji i restauracji ambony z kościoła filialnego w Komorznie powstrzymano proces jej degradacji i zabezpieczono obiekt przed oddziaływaniem warunków zewnętrznych na poszczególne warstwy technologiczne. Przywrócono wartości estetyczne i artystyczne dzieła. Usunięto wadliwe materiały z poprzedniej konserwacji, odsłonięto fragmenty przemalowane.
