BUDOWA I URZĄDZENIE SKANSENU ZAGRODA WSI PSZCZYŃSKIEJ

Towarzystwo Miłośników Ziemi Pszczyńskiej

Pszczyna, 2008

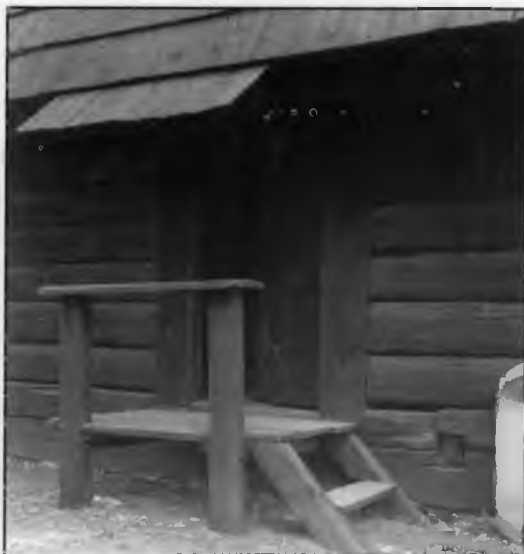
Tzw. ławka - zrekonstruowana półka do układania worków ze zbożem.

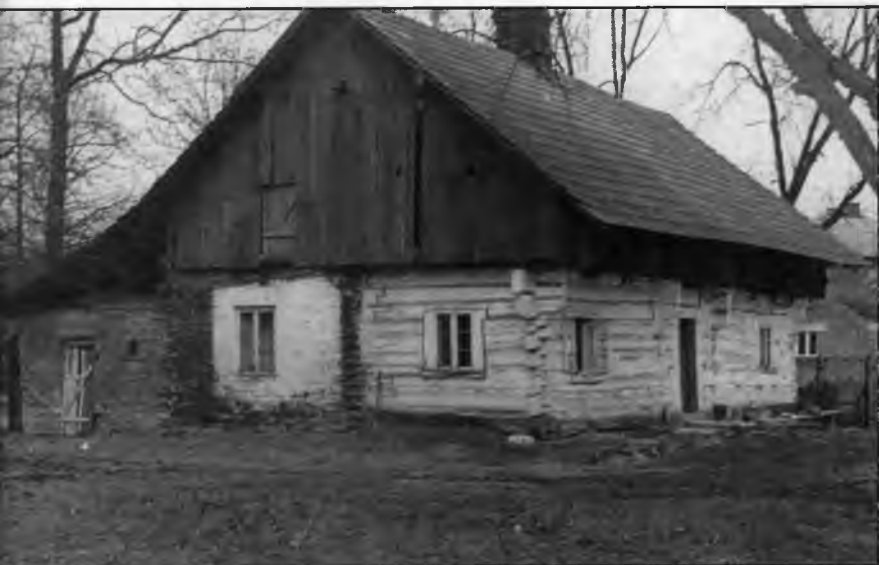
*Chałupa Czmajducha z 1831 roku w Grzawie.
Zniszczona część budynku została dobudowana z cegły.
Na zdjęciu widać późniejsze podniesienie dachu, tzw. wyżkę.*

Dodatkową komplikacją był fakt, że chałupa od momentu budowy w 1831 roku uległa kilkakrotnie przeróbkom. Na początku XIX wieku podniesiono dach i utworzono tzw. „wyżkę” na siano. Dodatkowo północno-zachodni narożnik wskutek całkowitej destrukcji ścian został wykonany z cegieł i potynkowany.

Elementy chałupy były w wysokim stopniu uszkodzone przez owady i grzyby. Wymienionych zostało wiele półplazów, od nowa wykonano część północno-zachodnią.

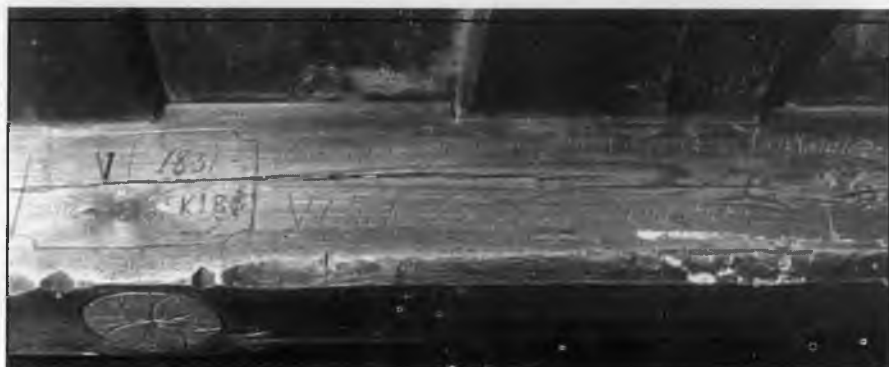
Sosręb w chałupie z Grzawy z datą budowy - 1831 r. i inskrypcją.

Zdołano uratować belkę stropową z dużej izby, na której wyryto rozetę i inskrypcję fundacyjną:
v (1831) dnia 14 Czerwca
Jurek Cieśla z Jankowic
Walek Czmajduch
Fundator

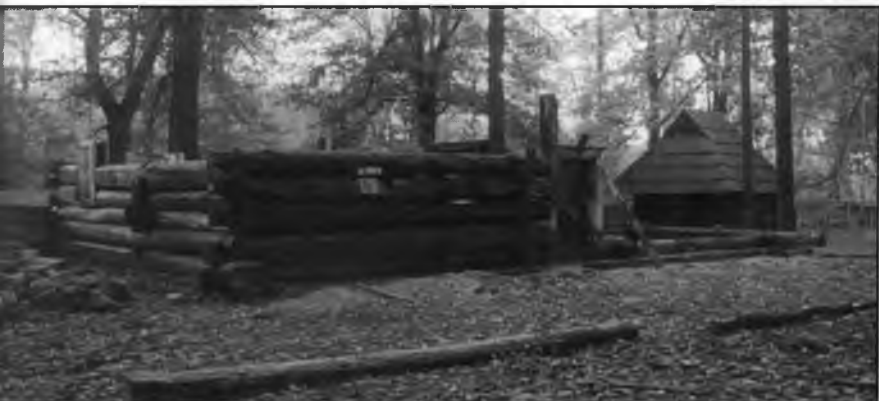
*„Zagroda Wsi Pszczyńskiej” w 1974 roku
- montaż chałupy z Grzawy po konserwacji środkami chemicznymi.*

Chałupa z Grzawy wykonana jest w konstrukcji wieńcowej na podwalinie z łamanego kamienia łączonego zaprawą. Obiekt jest dwutraktowy, szerokofrontowy, trzyosiowy z sienią na przestrzał. Postawiony na rzucie prostokąta o wymiarach 12,40 x 6,60 m.

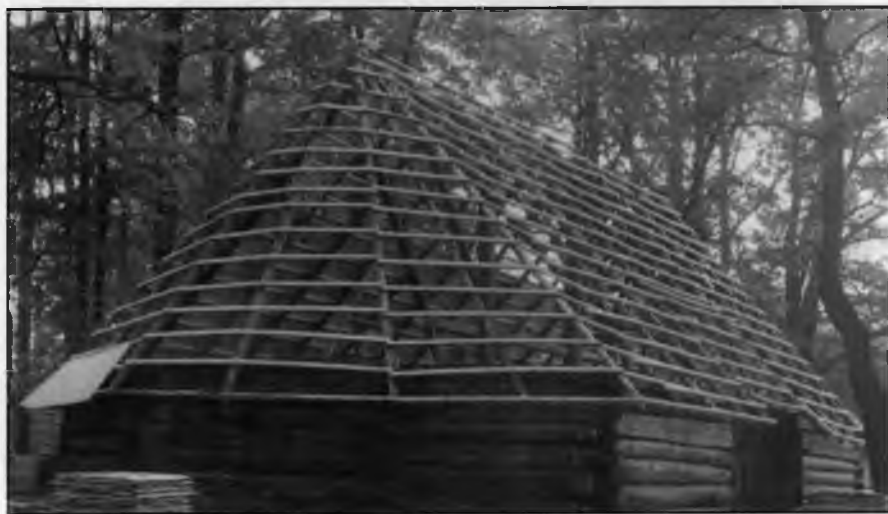
Stodoła 8-boczna z Kryr - łączenie więźby dachowej w skansenie.

niowej usytuowanej centralnie wewnątrz obiektu. Ekipa cieśli górniczych z kopalni „Pniówek”, którą przysłał bezpłatnie Paweł Jakubiec, ówczesny wicedyrektor kopalni zamontowała najpierw dwie potężne dębowe belki określające centralne klepisko. Na tych belkach, przy pomocy dźwigu samochodowego ze spółdzielni „Transmot” ustawiono dwie pionowe sochy o przekroju około 30 x 30 cm. Po wzmocnieniu tej przestrzennej konstrukcji ukośnymi zastrzałami na sochach zamontowano poziome ślemię (rodzaj płatwi kaleniczej) o trójkątnym przekroju, przy czym dodano kolejne ukośne zastrzały, stężające konstrukcję nośną.

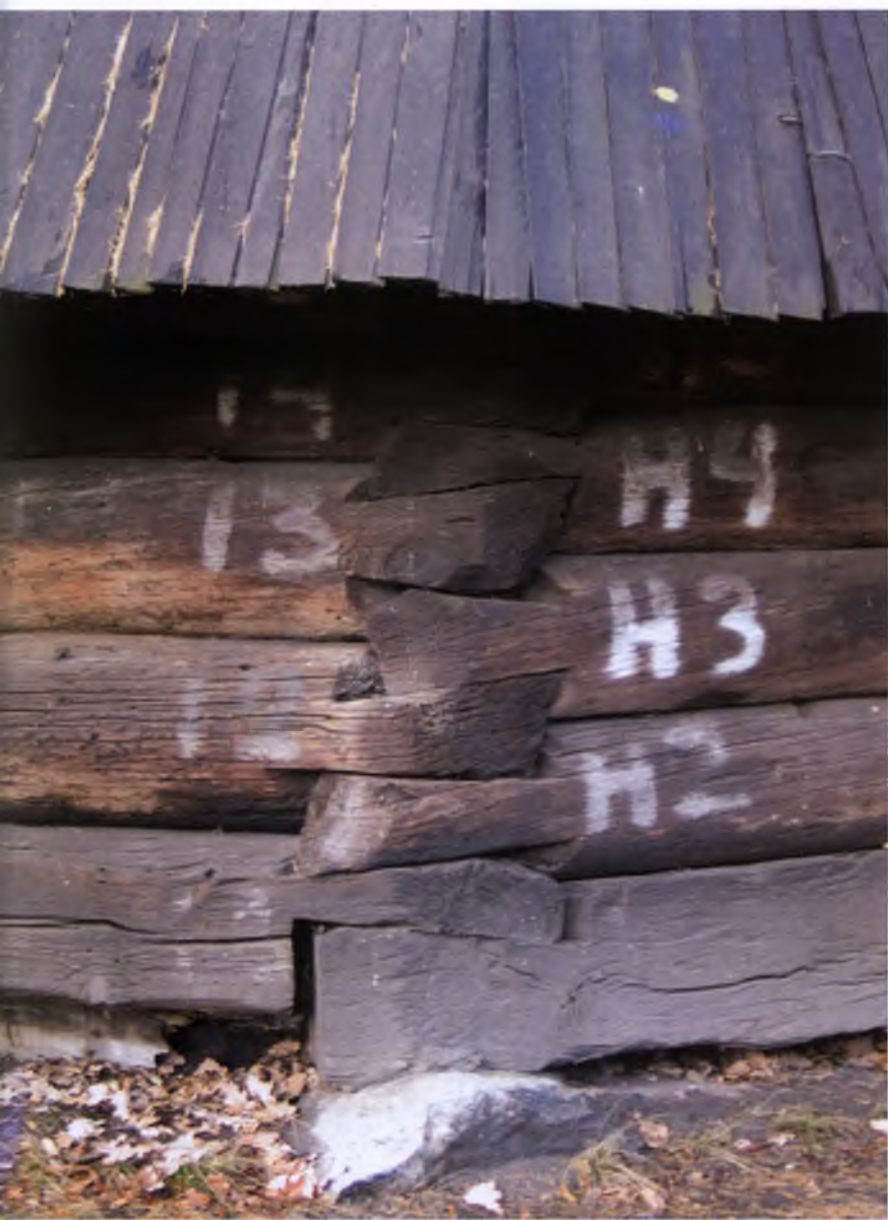
Zrąb stodoły ośmiobocznej z Kryr. Łączenie półplazów na jaskółczy ogon.

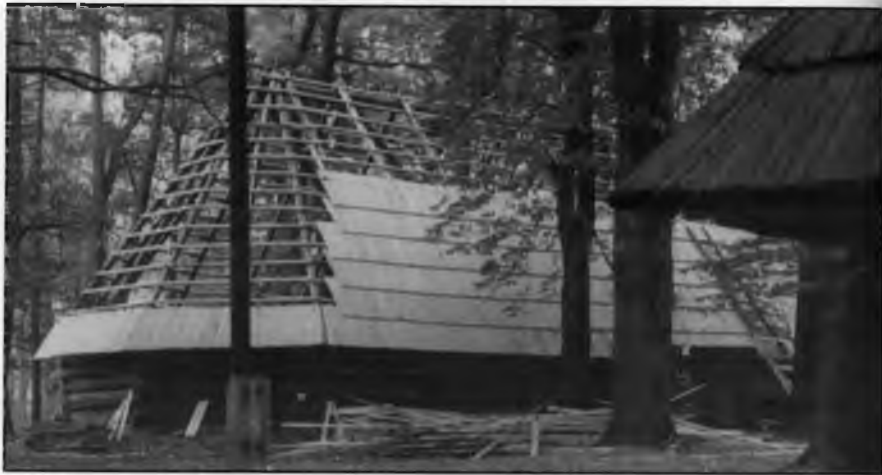
*Stodoła z Kryr. Widoczne wadliwe krycie dachu.
Podwójne krycie gontem polega bowiem na tym, że 3 rząd gontów
dotyka górnej krawędzi 1 rzędu. Dach czasem przecieka.*

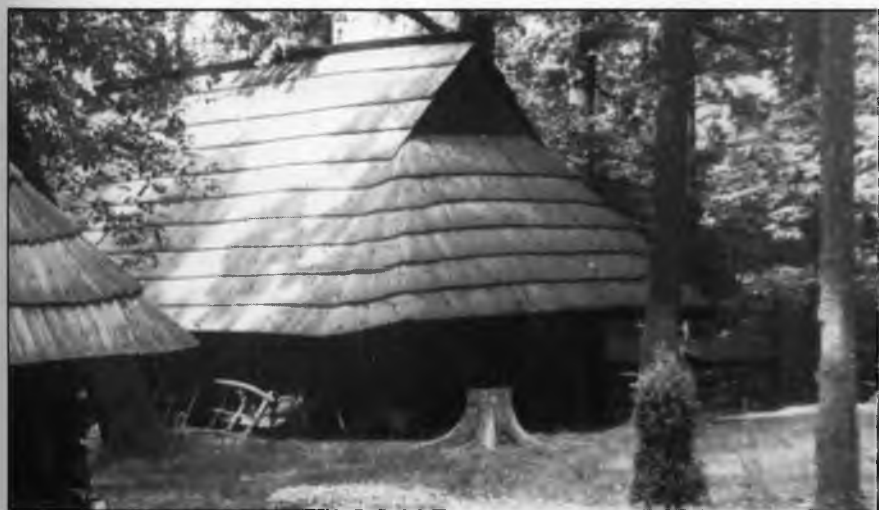
Masztalnia z Wielkiej Wisły po zmontowaniu w skansenie.

Masztalnia postawiona została na rzucie poziomym o wymiarach 10,30 x 5,70 m. Jest to budynek wąskofrontowy z szeroką, dwuskrzydłową bramą, zwieńczoną owalnym łukiem, przy czym łuk tworzą ozdobnie wycinane zastrzały, zwane tutaj „psami”. Brama zaopatrzona jest w ciekawie skonstruowany, drewniany zamek o mechanizmie zapadkowym.

Masztalnia składa się z dwóch pomieszczeń. Pierwsze, duże wnętrze zbudowane jest „na wieniec”, a drugie, to mały warsztatik postawiony „na słup”, czyli w konstrukcji sumikowo-łątkowej. To rzadkie na Górnym Śląsku rozwiązanie polega na tym, że w narożach poziomej ramy z belek umocowane są pionowe krawędziaki z wyciętymi rowkami, w które wsunięte są poziome krawędziaki lub półpłazy przy pomocy czopów.

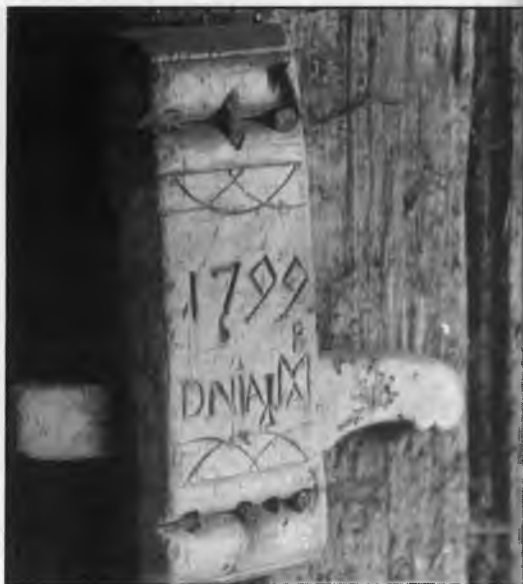
*Drewniany, zapadkowy zamek masztalni
A. Śmieji z Wielkiej Wisły - 1799 r.*

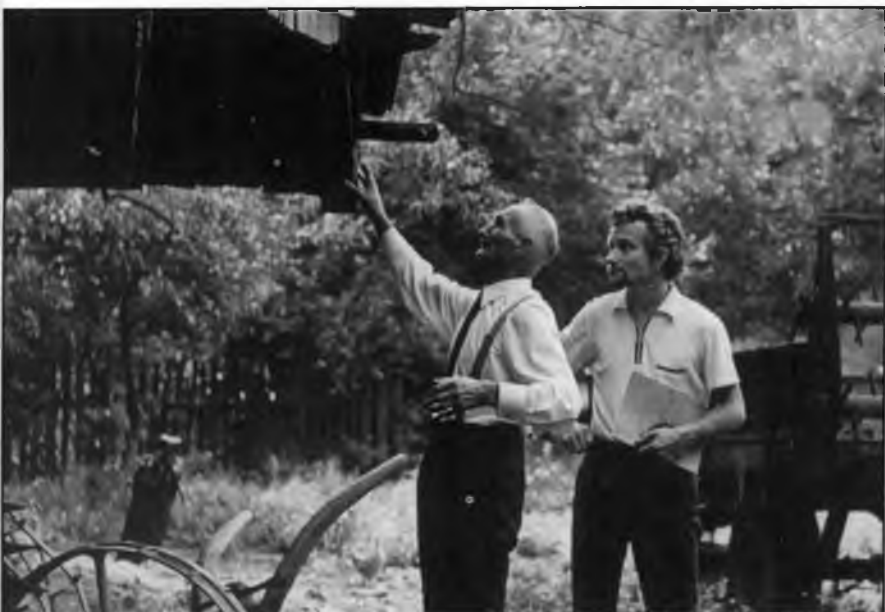
*Antoni Śmieja - właściciel masztalni (po lewej)
prezentuje jak przerobiono okap budynku.*

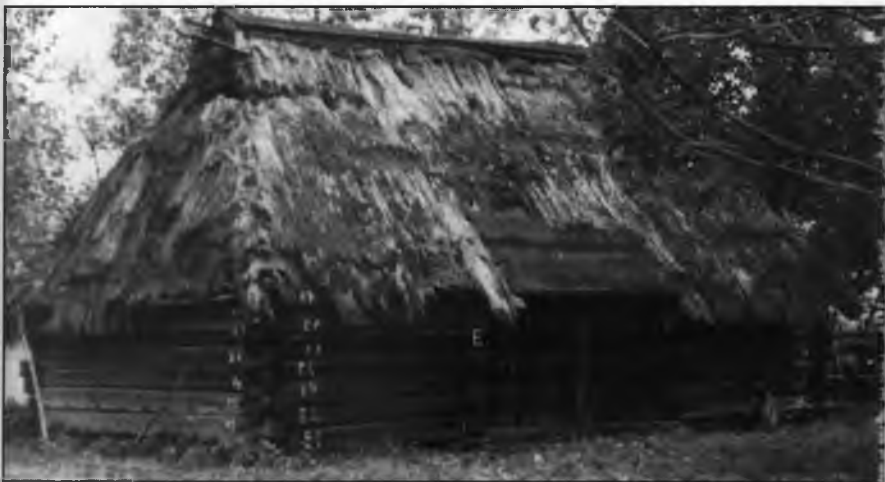
Stodoła biedniacka z 1811 r. w Kobielicach in situ.

Ten niewielki obiekt gospodarczy postawiony na rzucie poziomym o wymiarach 9,5 x 5,4 m pochodzi ze wsi Kobielice (obecnie w gminie Suszec), a jego właścicielem był Paweł Hess. Zbudowano go w 1811 roku, o czym świadczy wyrzeźbiona data na ścianie przegrody sąsiedka. Obiekt przeniesiono do skansenu w 1978 roku.

Obiekt z Kobielic postawiony jest w konstrukcji wieńcowej na rzucie prostokątnym, ściany z belek łączonych „na obłap”, posadowione na ośmiu gładach. Składa się z dwóch prostokątnych sąsiedków, które łączą tylko jedna belka nad bramą wjazdową.

Brama wjazdowa, przez którą wjeżdżał wóz pełen zboża, miała część dachu podnoszoną. Klepisko znajduje się więc pomiędzy dwoma sąsiedkami a całość łączy jedynie czterospadowy dach z małymi szczytami.

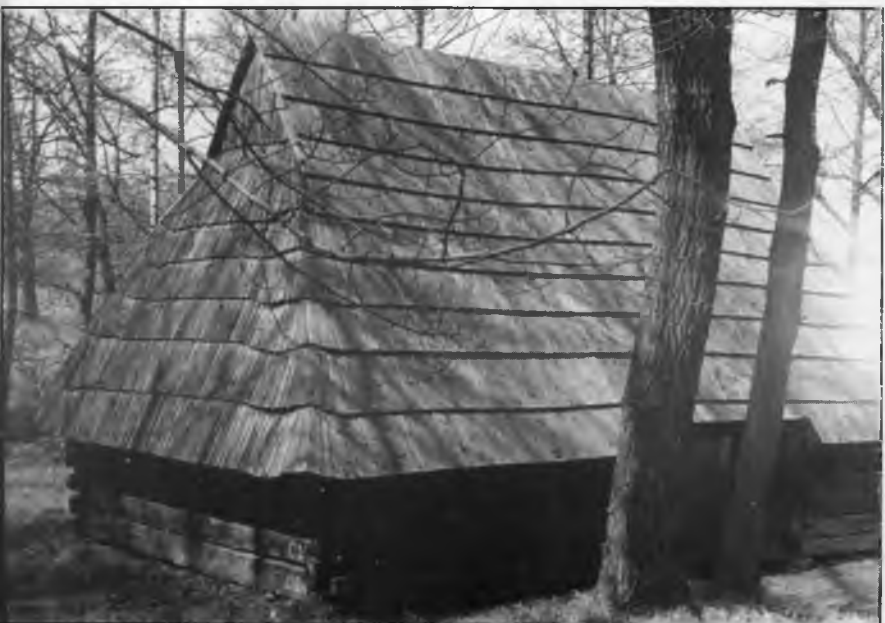
Stodoła z Kobielic po przeniesieniu do skansenu i pokryciu gontami.

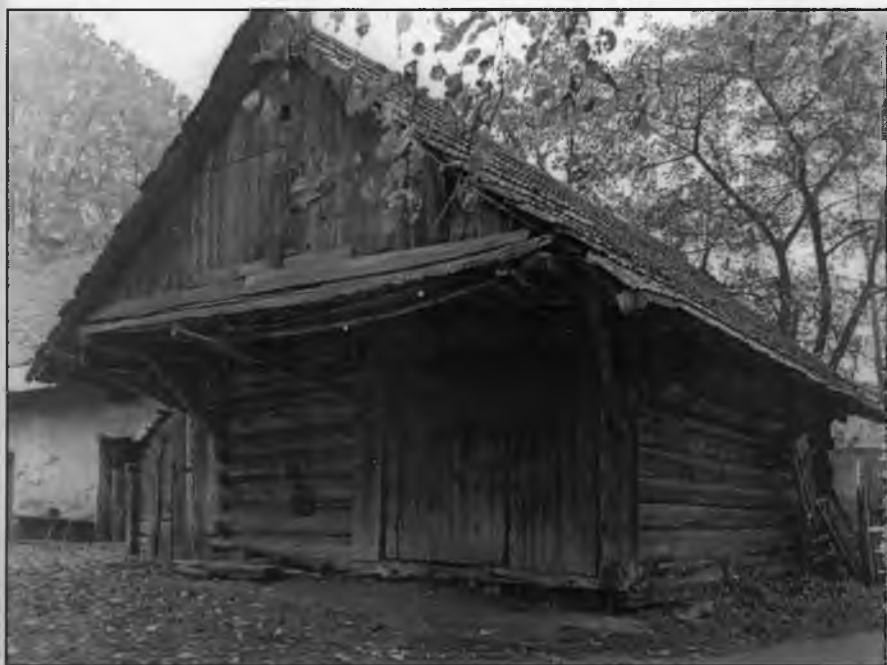
XIX-wieczna kuźnia u Bogocza w Goczałkowicach (in situ) przy ul. Szkolnej, przed przeniesieniem do skansenu.

W tym samym 1974 roku T. Cempura i S. Sobala zmontowali obiekt na podwalinie z łamanego kamienia o wymiarach 6,20 x 4,90 m. Wykonany on jest z półpłazów łączonych w narożach za zamek, przy czym jeden z narożników jest futryną szerokiej, dwuskrzydłowej bramy. Belki najwyższego wieńca ściany są przedłużone nad bramą, tworząc podporę obszernego podcienia – okapu, właściwego miejsca pracy kowala, który pod tym okapem podkuwał konie. Przedłużone belki wzmocnione są ukośnymi zastrzałami.

Konstrukcja dachu to rozwiązanie rzadko stosowane w śląskim budownictwie drewnianym. Na belkach tragarzy ustawione są „półsochy”, podpierające „ślemię” czyli płatew podkaleniczą o trójkątnym przekroju. Na niej spoczywają okrakiem pary krokwi siodłowego dachu. W tylnej części, nad paleniskiem znajduje się wysoki przydaszek, a powstały w szczycie trójkąt jest otworem przez który odprowadzany jest dym z pieca kuźniczego. Jest to rozwiązanie identyczne jak w archaicznych kurnych chatach.

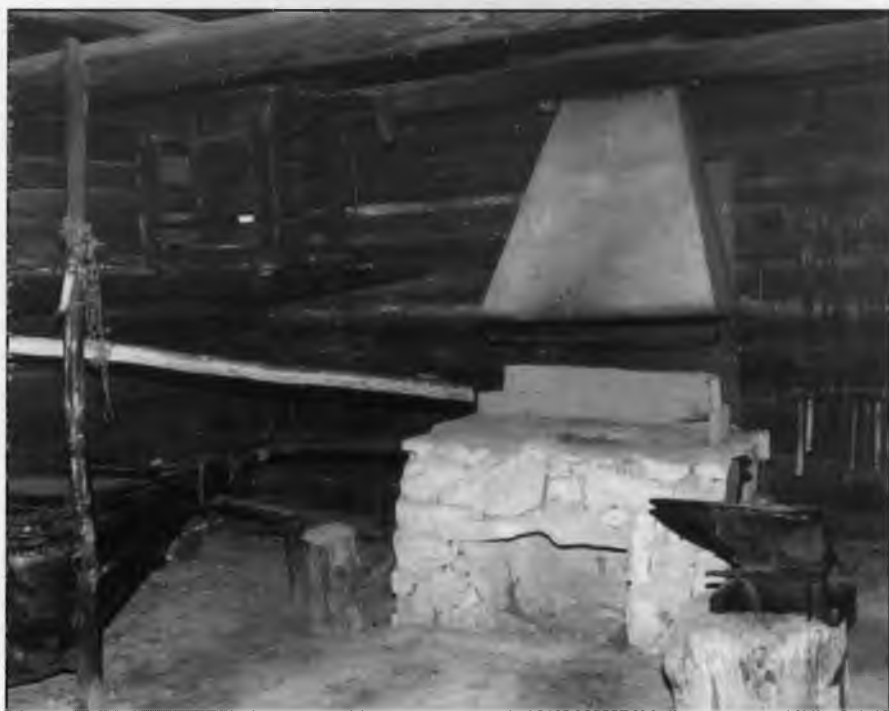
Wnętrze kuźni z Goczałkowic.

Widoczny piec z paleniskiem, a po lewej dwa rodzaje miechów kowalskich.

Wnętrze obiektu jest rekonstrukcją śląskiej kuźni z całym jej wyposażeniem, na które składają się oryginalne dawne sprzęty i narzędzia kowalskie z różnych miejscowości ziemi pszczyńskiej. Duże zasługi położył tu Leszek Kraciuk, wieloletni gospodarz skansenu, który wzbogacił wnętrze kuźni o wiele ciekawych eksponatów. Całkowicie odtworzony jest piec wymurowany z łamanego kamienia i blaszany okap wychwytyjący iskry z dymu i odprowadzający je do otworu szczytowego.

Pozostałe sprzęty są oryginalne: dwa rodzaje miechów ręcznych tłoczących powietrze do paleniska, kowadło na pniu, 2 typy wiertarek ręcznych, w tym jedna z dużym poziomym kołem zamachowym. Zgromadzono duży zbiór charakterystycznych narzędzi używanych w kuźni jak obcęgi, kleszcze, gwintowniki, młoty i sztance. Zobaczyc tutaj można różne piły do drewna i do lodu wycinanego na stawach (dla domowych chłodni).

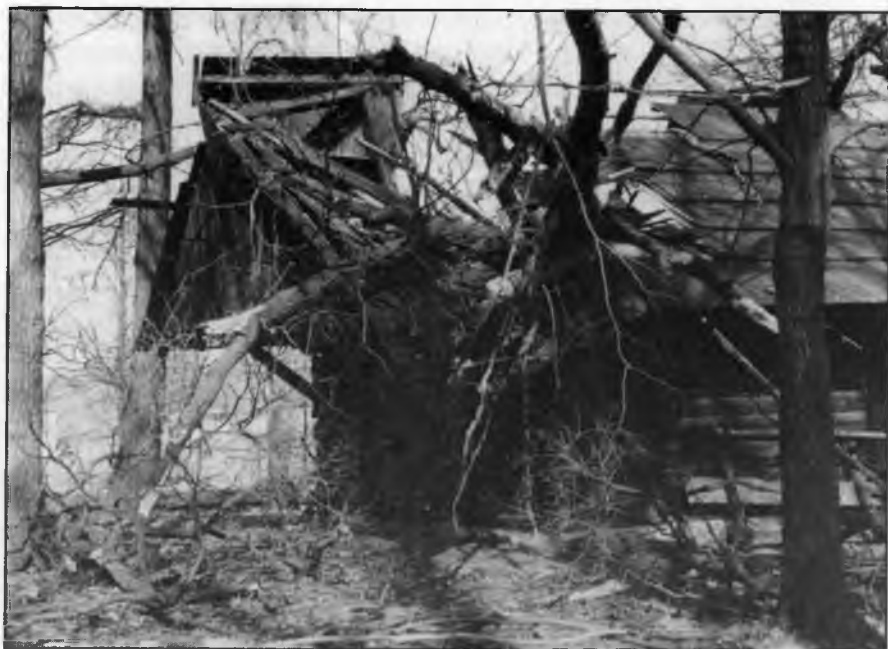
*Kuźnia po zwałeniu się na nią starego dębu
i zniszczeniu dachu w 1974 roku.*

W 1977 roku gwałtowna wichura przeszła nad Pszczyną. Jeden ze starych dębów na terenie skansenu nie oparł się naporowi wiatru i zwałił się na kruchy budynek kuźni. Zdruzgotany został cały dach i część elementów ścian. Dokonano więc powtórnego montażu obiektu przy pomocy środków z ubezpieczenia PZU. Wymieniono wiele elementów i pokryto na nowo gontami dach.

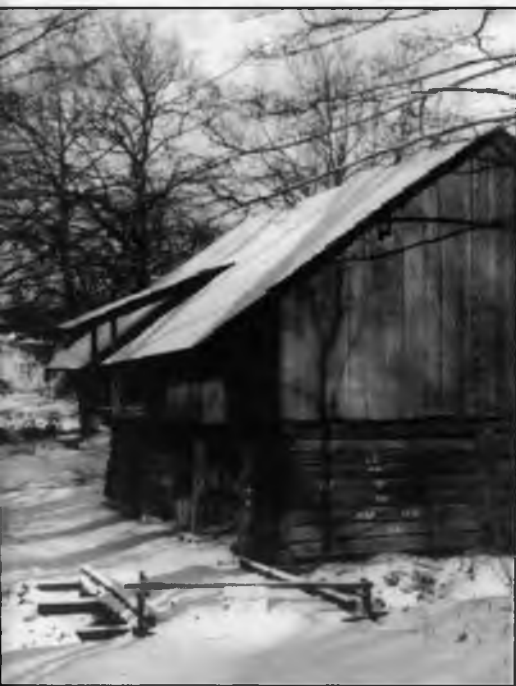
Wygląd wozowni z Miedźnej po przeniesieniu do skansenu, z wyżką wykonaną w XX wieku.

Obiekt zbudowany jest w konstrukcji wieńcowej, łączony w narożach na zamek. Ściany z belek łączonych łątkami. Wozownia posadowiona jest na 10 punktowych głązach.

Budynek o wymiarach rzutu 10,70 x 7,30 m podzielony jest na część większą z podwójną bramą przeznaczoną na wozy, bryczki i sanie oraz na mniejszy warsztat pod ręczny z bocznym wejściem.

Dach początkowo siodłowy został przekształ-

cony w I połowie XX wieku w ten sposób, że podniesiono krokwie stworzono rodzaj wyżki, służącej na przechowywanie słomy i siana.

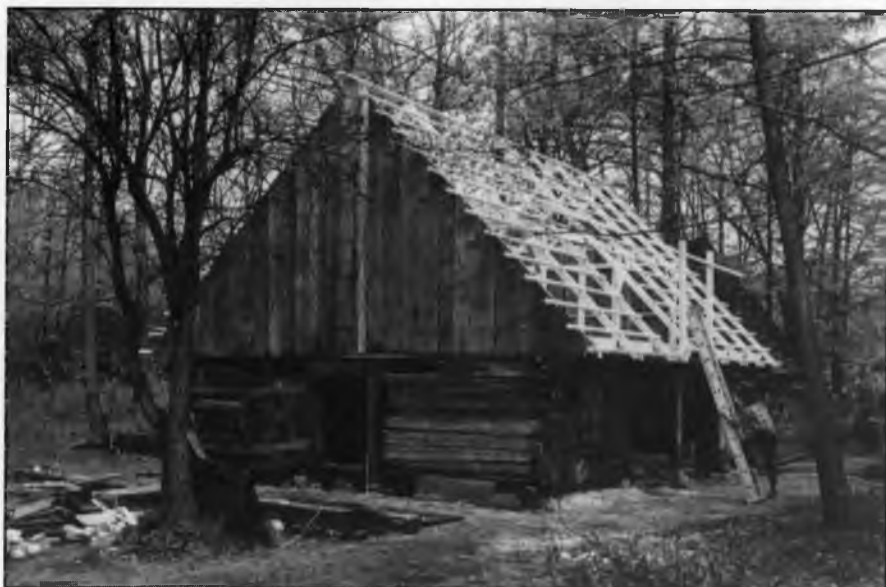
Montaż dachu wozowni z Miedznej po katastrofie budowlanej w skansenie wykonany przez cieśli-górali ze Stryzawy pod kierunkiem P. Wróbla.

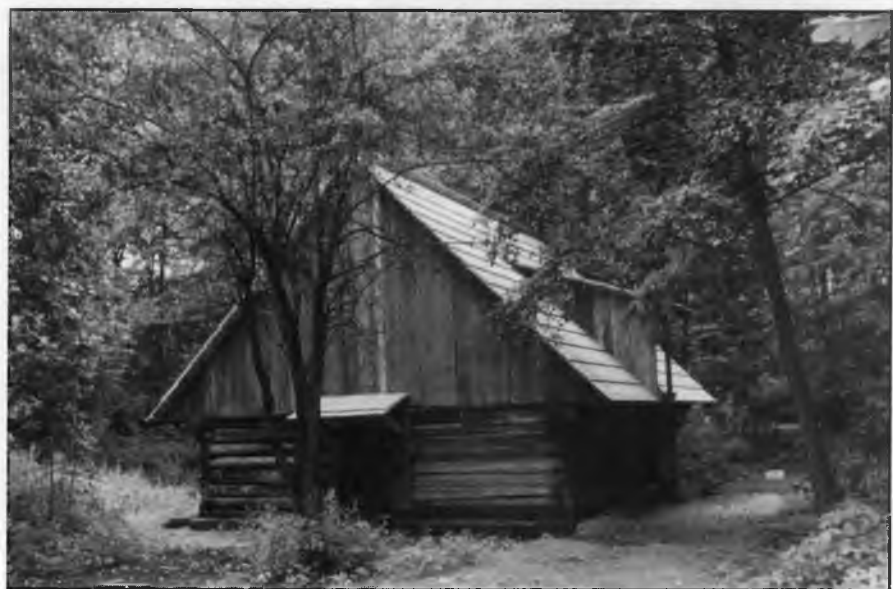
Wozownia po zakończeniu odbudowy dachu.

W 1982 roku zmontowano obiekt, zachowując opisany dach z wyżką. Niestety, po kilku latach na skutek mokrego śniegu, który w wielkiej ilości spadł na te tereny, nadmiernie obciążony dach załamał się.

W czasie rekonstrukcji przy pomocy cieśli Wróblów ze Stryżawy przywrócono pierwotny dach bez wyżki. Jest to teraz dach siodłowy z podniesionym fragmentem nad wejściem na poddasze. Powrócono więc do pierwotnego kształtu sprzed przeróbki w latach 20-tych XX wieku.

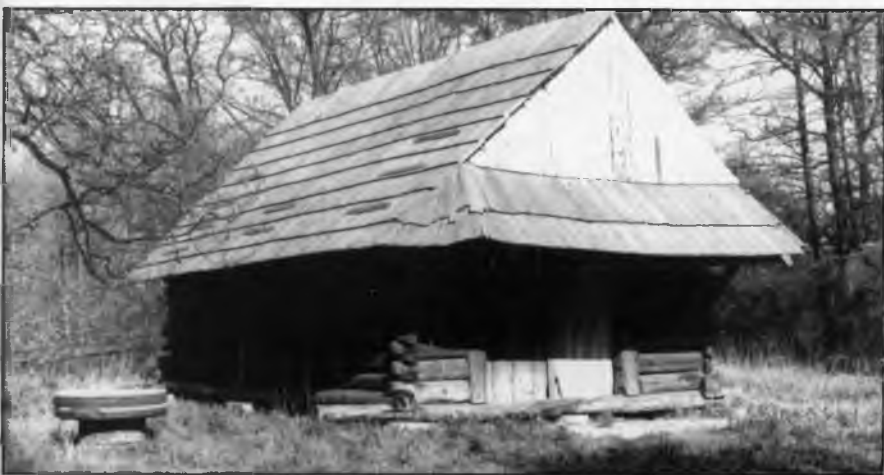
Wozownia z Warszowic po zmontowaniu w skansenie.

Wozownia o wymiarach 7,50 x 5,20 m posadowiona jest na narożnych głazach. W węższej ścianie umieszczono szeroką dwuskrzydłową bramę, a nad nią siodłowy dach krokwiowo-jętkowy przedłużony do przodu, tworzący szeroki okap, służący jako zadaszenie do prac remontowych przy wozach i sprzęcie rolniczym.

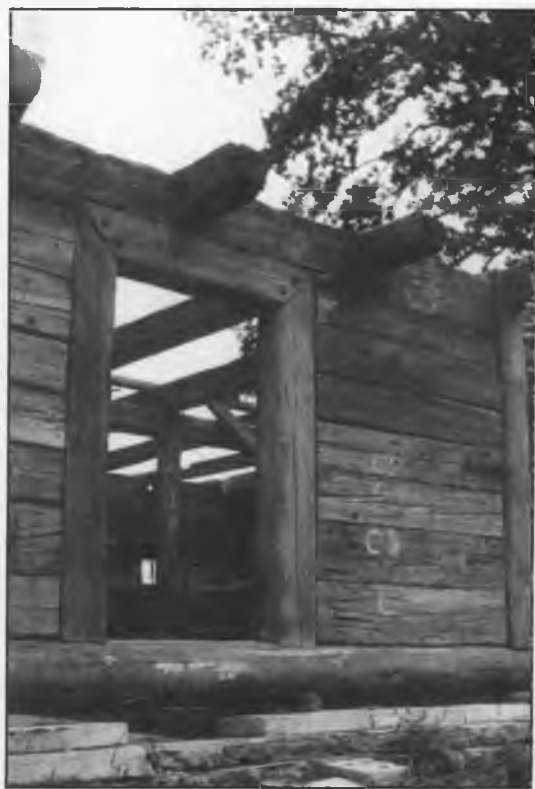
Gotowa już pierwsza część kondygnacji dworskiego spichlerza z Czechowic, obiektu o największej kubaturze w skansenie.

Przy tak dużych obiektach nie wystarczy już konstrukcja wieńcowa łączona na zrąb. Spichlerz jest postawiony w konstrukcji sumikowo-łątkowej, w której do przycie-

sia wpuszczone są pionowe sumiki (belki z wrębami) a poziome elementy ścian wpuszczane są pomiędzy sumiki. W narożach prostokątne belki łączone są na nakładkę z zamkiem.

Spichlerz posiada trzy poziomy składowania zboża, a każdy z nich skonstruowany jest w ten sposób, że tragarze stropowe oparte są na poprzecznej belce „sosrębu” wspartej masywnymi słupami wewnątrz obiektu.

Na wysokości 1 piętra umieszczono biegnący wokół całego budynku „fartuszek” czyli przydaszek gontowy chroniący ściany zewnętrzne przed zamoknięciem.

Obiekt posiada dach o konstrukcji krokwiowo-jętkowej, opartej na solidnym stolcu. Końcówki krokwi nie spoczywają na belkach stropowych lecz na płatwiach skrajnych, umocowanych na końcówkach tragarzy.

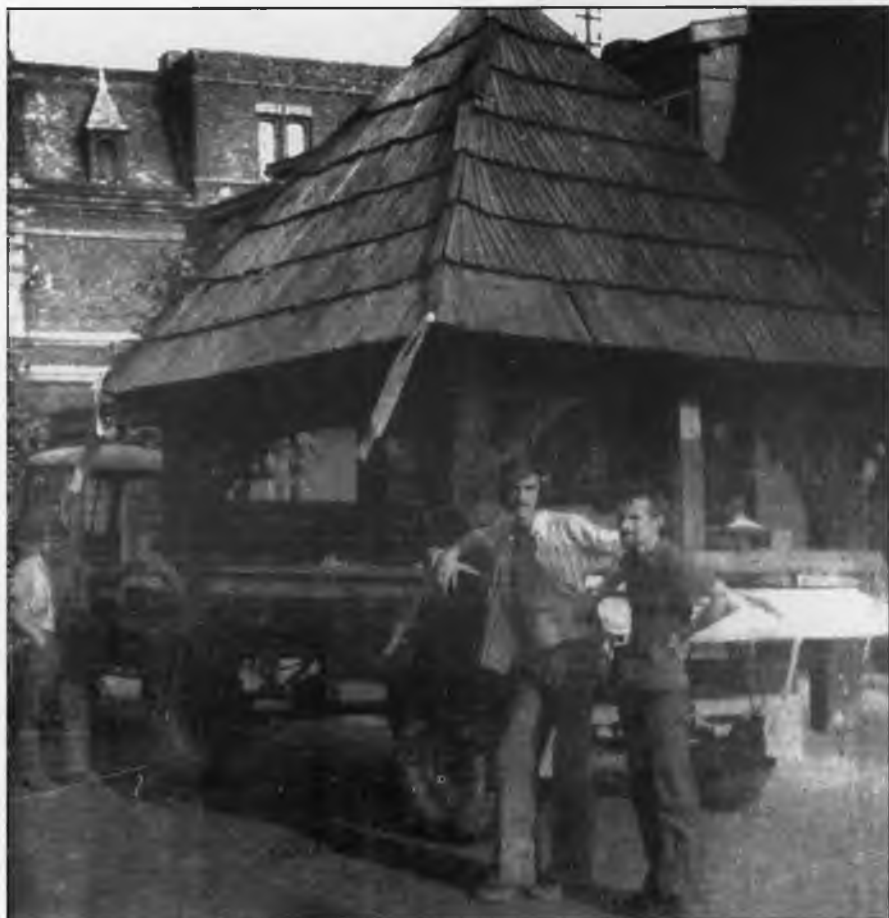
*Wiąta bramna z cmentarza w Golasowicach
w czasie transportu do skansenu w Pszczynie*

Brama konstrukcji słupowej, wzmocniona zastrzałami postawiona była na rzucie 2,90 x 2,90 m, nakryta dachem namiotowym, krytym gontem. Na wewnętrznej stronie belki oczepu wyryto napis „*Remont kościoła przep. 1938 przez Koniecznego LXKM cieśli*”.

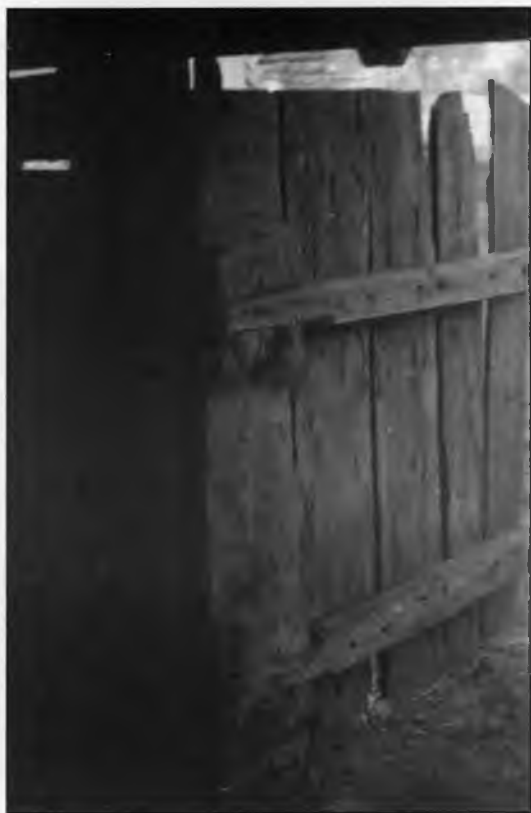
*Bramka szopki na siano (oryginał we Frydku).
Widoczne charakterystyczne cechy konstrukcyjne
belki z zawiasami i poprzeczkami na deski drzwiczek.*

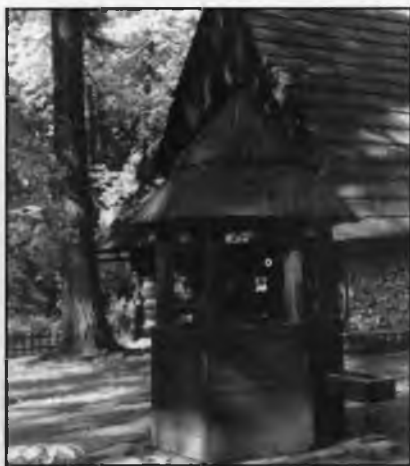
*Studnia sześcioboczna z Łąki
- rekonstrukcja w skansenie
Fot. A. Cieszko*

Studnia, która stała na tzw. „zapłociu” w Łące, reprezentowała typ dość popularny w regionie pszczyńskim. Ustawiona na kamiennej cembrowinie

na rzucie sześciokąta, w konstrukcji słupowej przykryta była daszkiem w kształcie ostrosłupa zwieńczonego „pazdurkiem”. Studnia zaopatrzona jest w dwa koryta, które umożliwiają pojenie bydła.

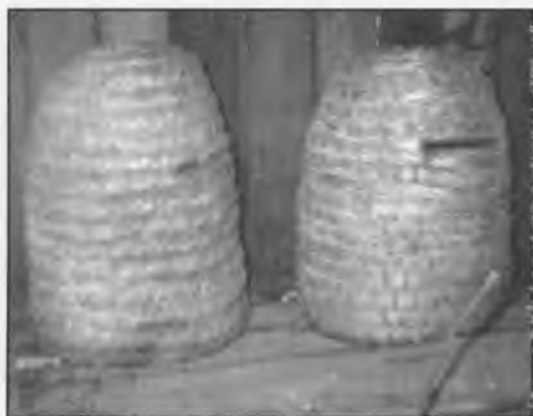
Koszki - małe okrągłe ule, plecione ze słomy, ocieplone gliną.

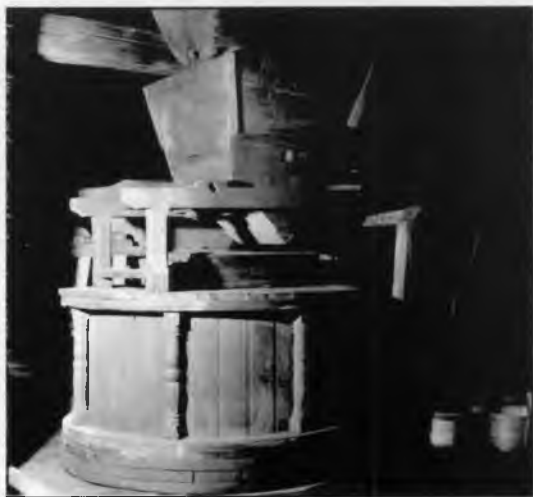
„Złożenie kamieni” w młynie wodnym z Bojszów zdobione toczonymi pilastrami.

Wreszcie obiekt postawiono siłami rodziny ciesielskiej z Przyborowa. Obiekt pobito gontem, utworzono duże narożne podcienie, wewnątrz adaptowano, wprowadzając część gastronomiczną i przestrzeń ekspozycji urządzeń młynarskich z efektownym „złożeniem kamieni” i dźwigiem do wymiany żaren.

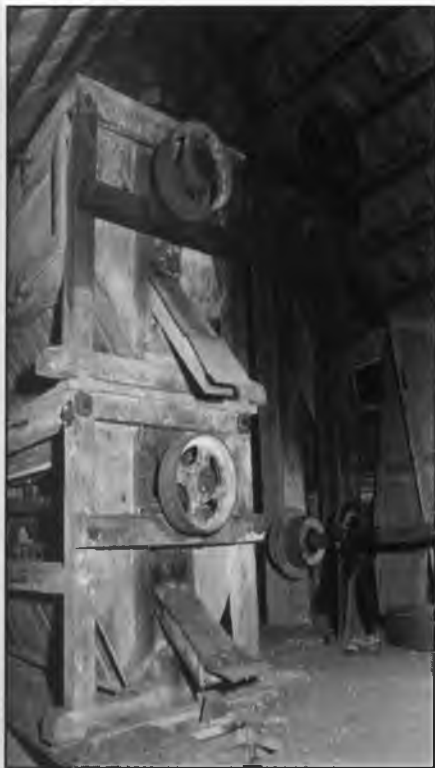
*Wnętrze poddasza z urządzeniami.
Fot. B. Weber*

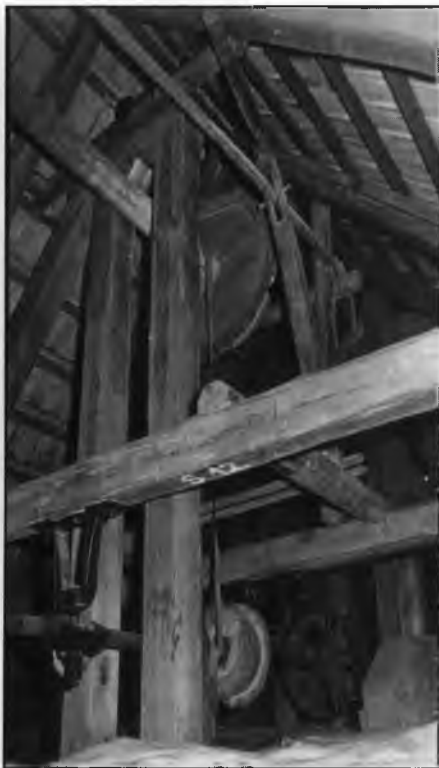
*Fragment transmisji na trzeciej
kondygnacji młyna (in situ).
Fot. B. Weber*

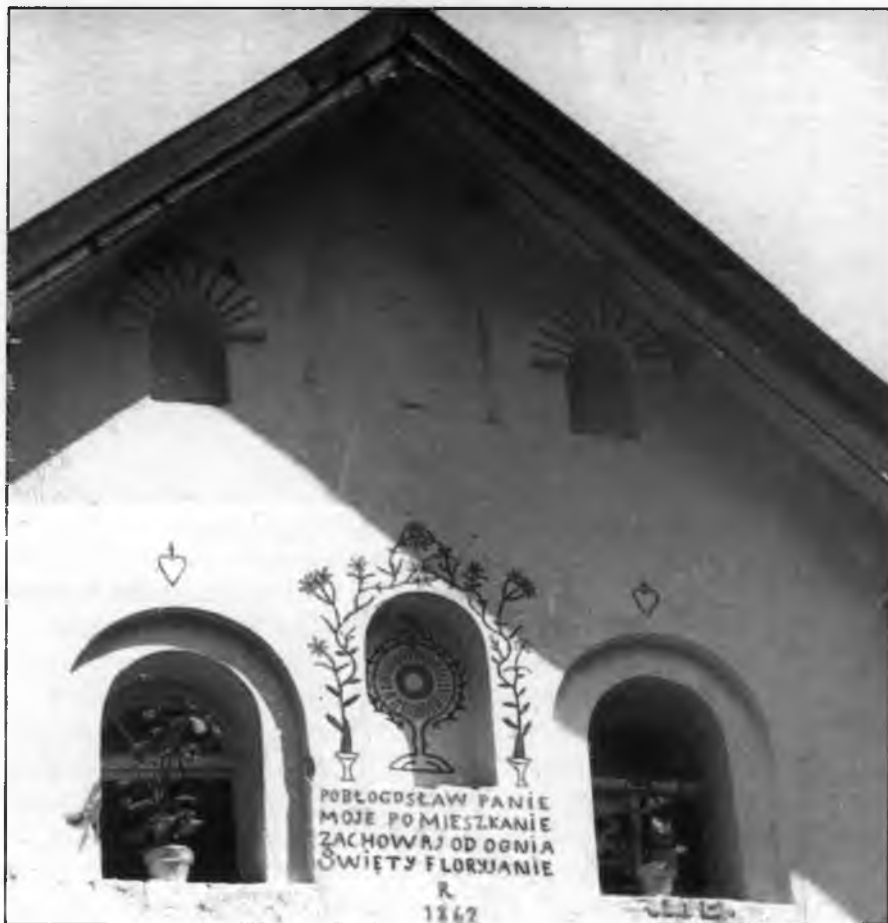
Zdobiony szczyt chałupy murowanej w Łące

A stare wiejskie chałupy murowane na ziemi pszczyńskiej były po prostu piękne. Duże, ze śnieżnobiałymi ścianami, corocznie bielone, z charakterystycznymi „wysiadkami” przy drzwiach wejściowych, ze sklepionymi sieniami i częściami gospodarczymi. Najbardziej dekoracyjne były jednak ściany szczytowe, zwłaszcza te skierowane ku drodze, przy której chałupy były usytuowane, jako że większość tych obiektów była budowana szczytem ku drodze. Zazwyczaj ściana była dzielona symetrycznie, na parterze 2 lub 3 okna, zaś przestrzeń ściany powyżej była miejscem dekoracyjnych motywów roślinnych lub geometrycznych. Tutaj także umieszczano często sentencje w rodzaju:

Rozmieszczenie okien w części górnej szczytowej było różne. Mogło to być jedno okienko półkoliście zwieńczone, otoczone sztukaterią z laurowych liści. Mogły być 2-3 okna uzupełnione motywami religijnymi, np. IHS, serce z płomieniem czy krzyżykiem, monstrancja lub wazoniki z kwiatami.

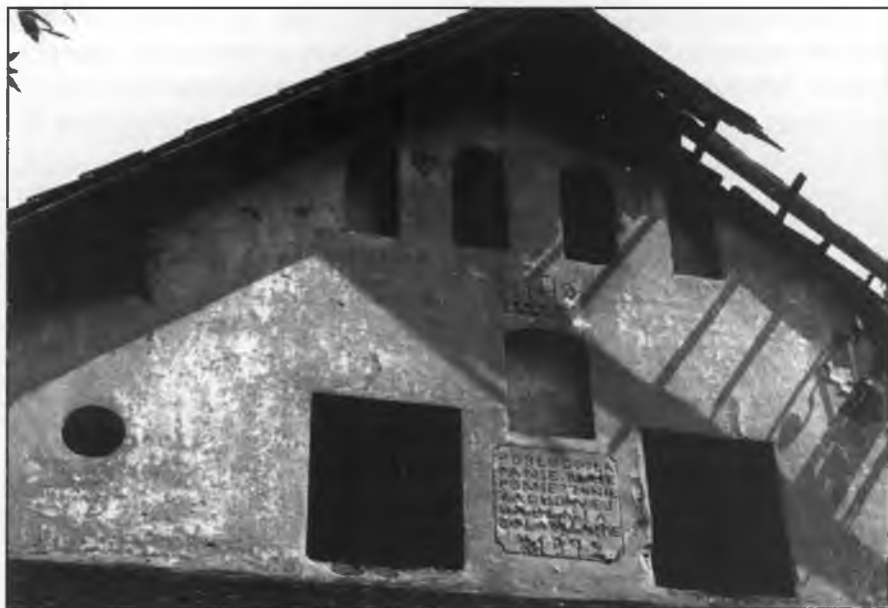
Zdobiony szczyt chałupy murowanej w Wiśle Wielkiej z inskrypcją.

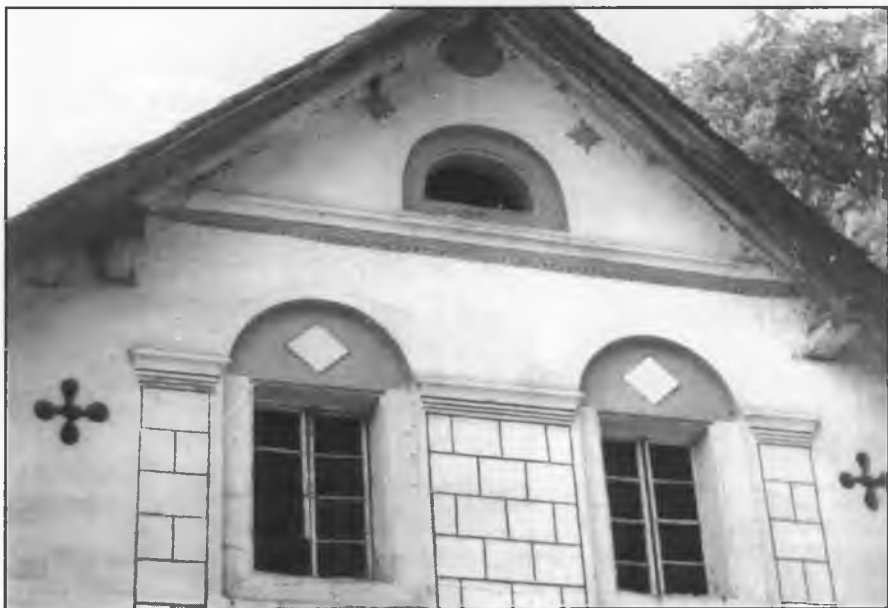
Ozdobny szczyt murowanej chałupy w Goczałkowicach.

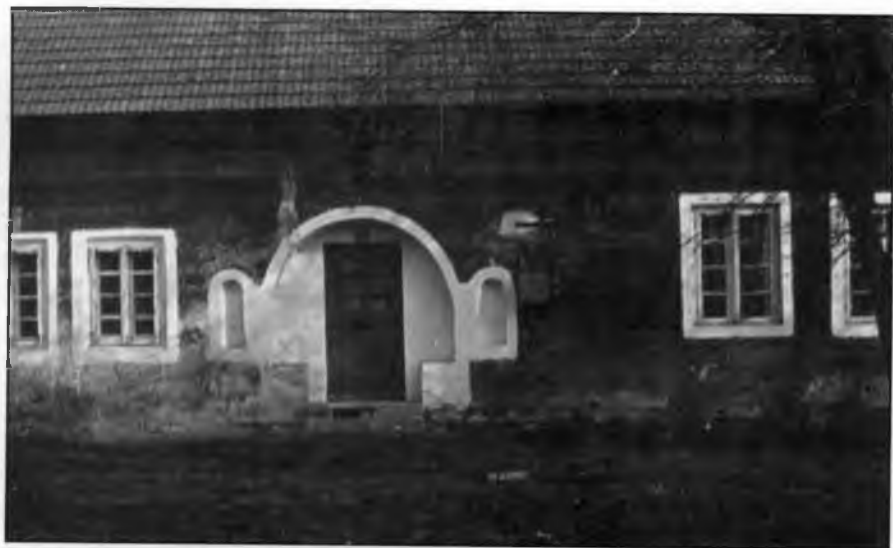
*Ściana frontowa chałupy z XIX wieku w Miedznej.
Przy wejściu charakterystyczne „wysiadki”.*

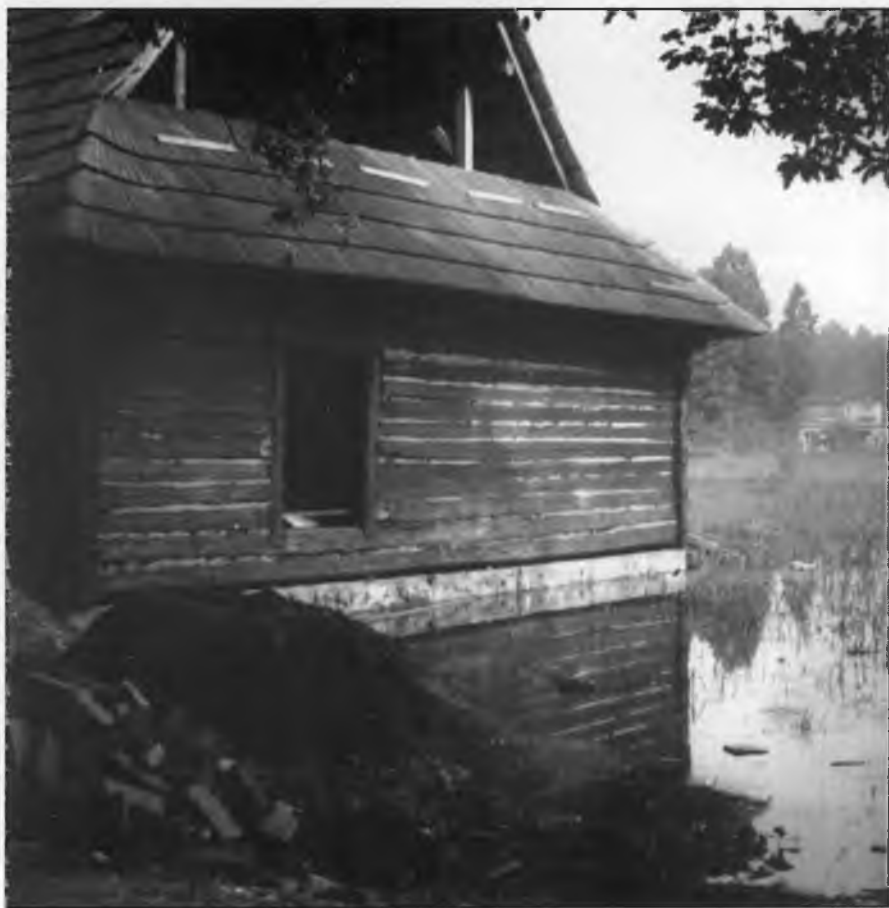
*Wiosenna powódź w pszczyńskim parku
w czasie montażu młyna wodnego z Bojszów w 1977 r.*

Już w czasie budowy „Zagrody Wsi Pszczyńskiej”, w 1977 roku nawiedziła Pszczynę powódź, która podmyła również **fundamenty młyna-karczmy**. Na początku lat 80-tych wielki dąb zawałił się w czasie wichury na **kuźnię z Goczalkowic**, niszcząc całkowicie jej dach. Dzięki ubezpieczeniu w PZU otrzymaliśmy środki na odbudowę obiektu.

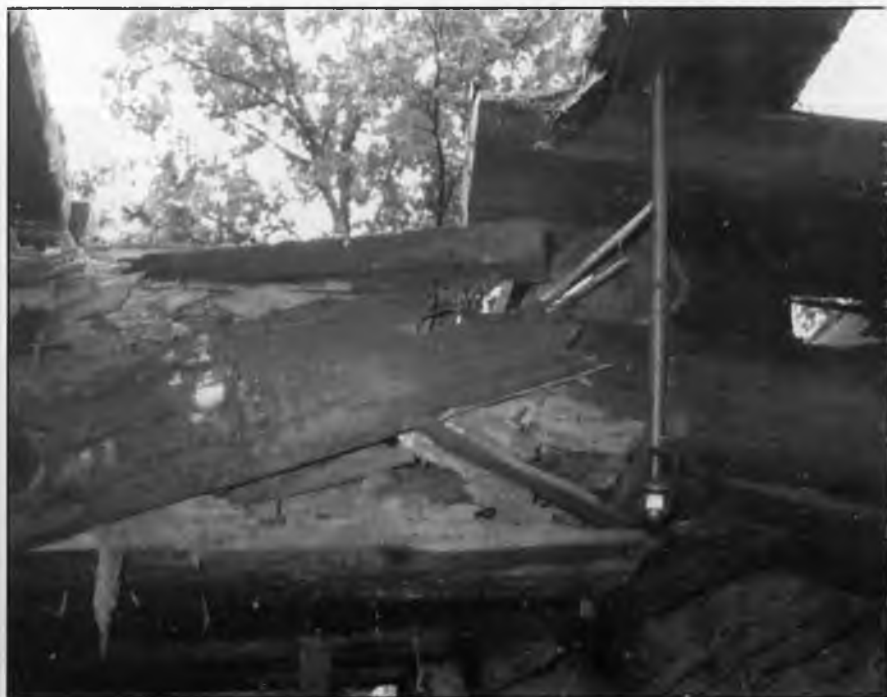
Efekt niszczącej siły mokrego śniegu - zawalona konstrukcja dachu spichlerza.

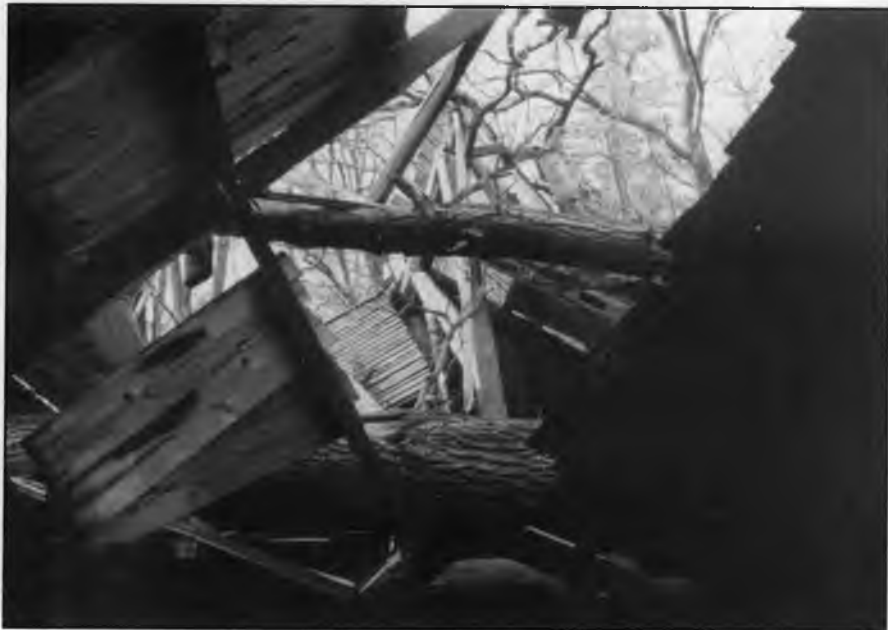
Tak wyglądał dach wozowni, zawalony pod ciężarem mokrego śniegu.
